Zustandsbericht Teufelsgraben nach Hiebmaßnahme der Deutschen Bahn Dez. 2013/Jan. 2014 in fachlicher Abstimmung mit der Unteren Naturschutzbehörde des Landratsamtes Miesbach und des AELF

Die Dokumentation beginnt ab Bahnhof Kreuzstraße und endet in Grubmühle. Strecke: ca. 1,1 km.

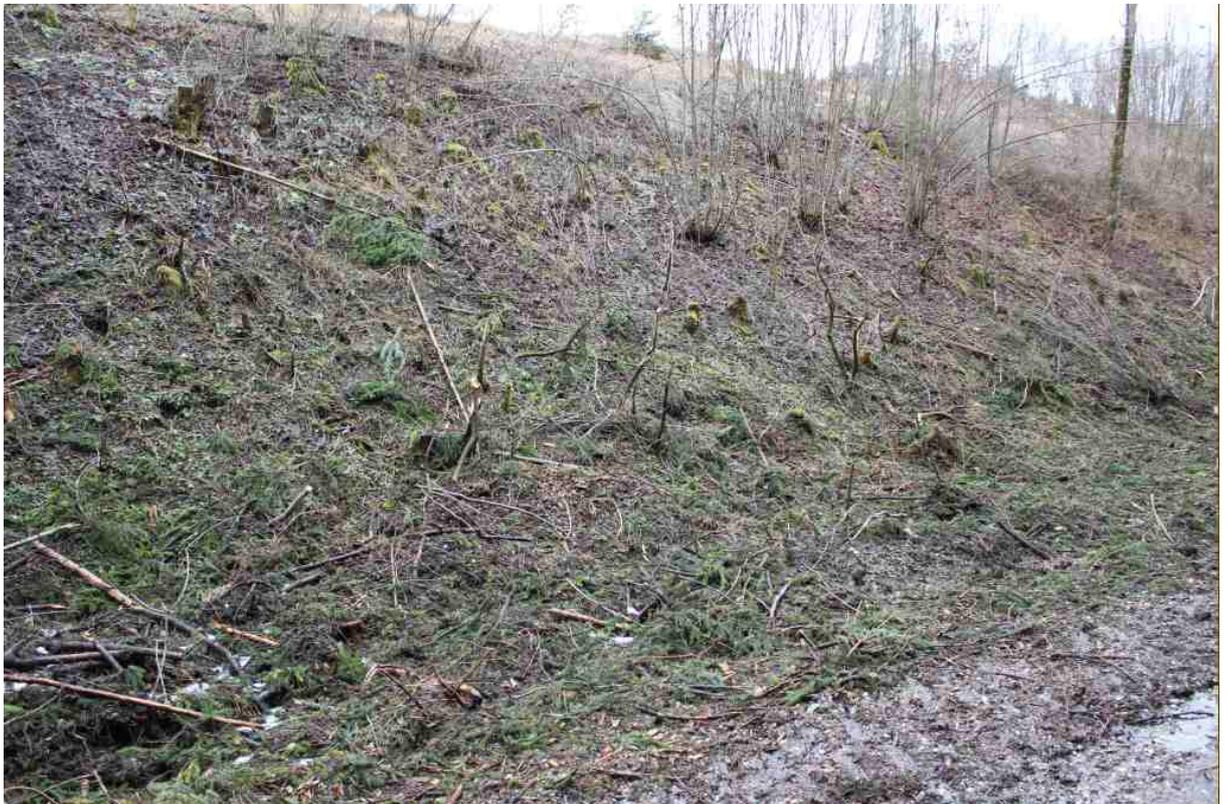
Bild 1

Gerodete Hänge mit Fichtenabfällen (geschätzt Länge und Höhe)

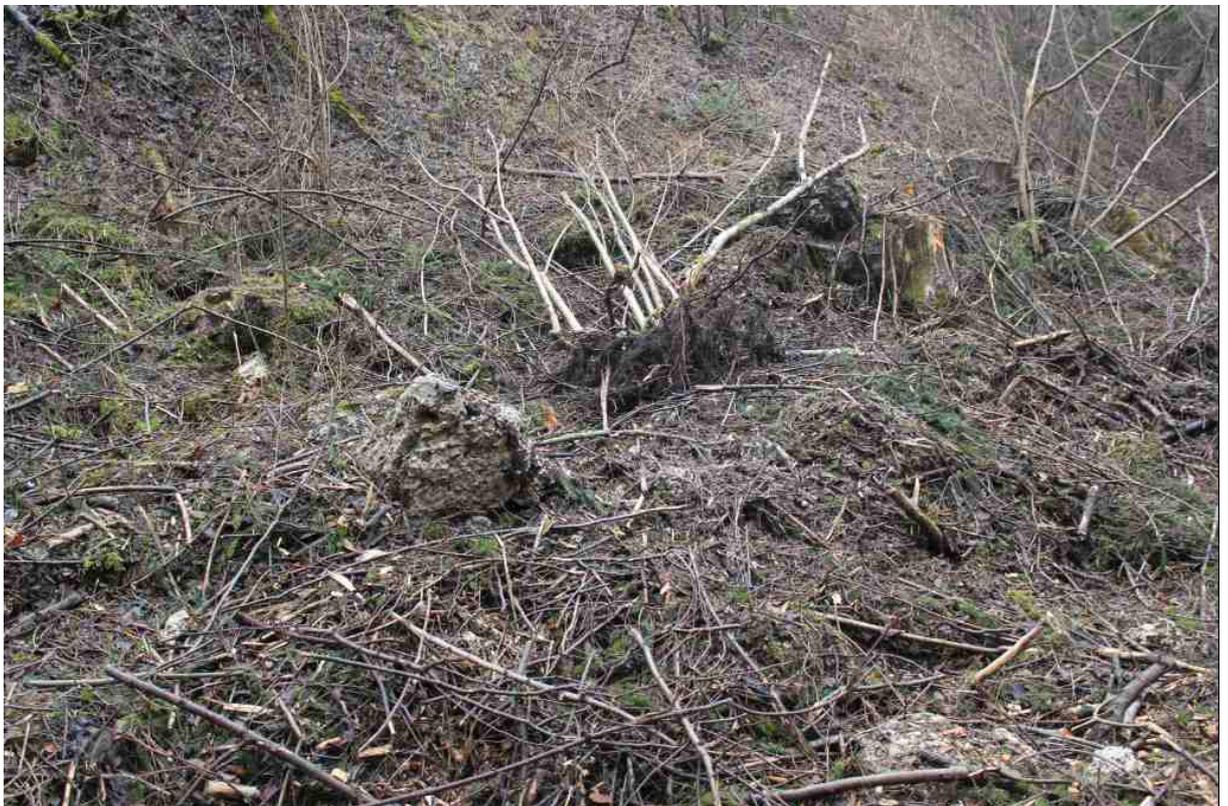
Mit Nagelfluhabbrüchen
Bild 3

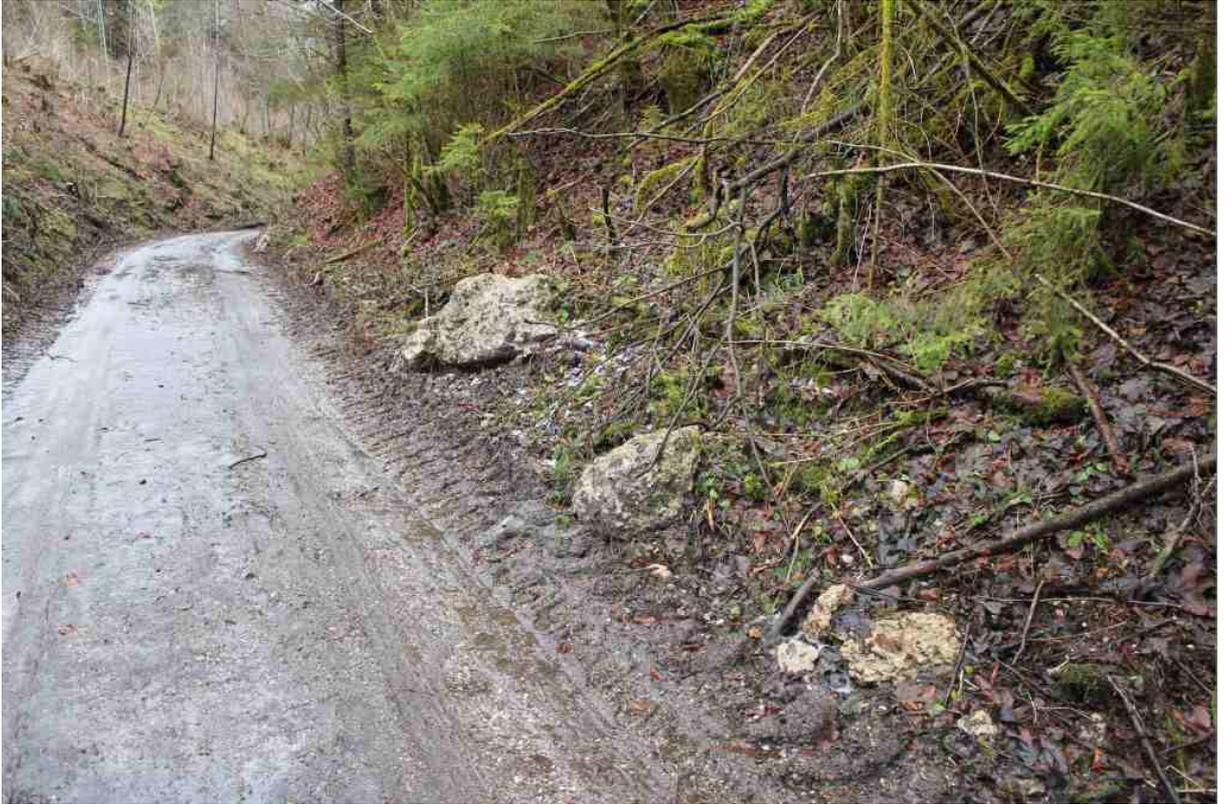
(durch Vibrationen?) abgebrochener Nagelfluh Südwand
Bild 4

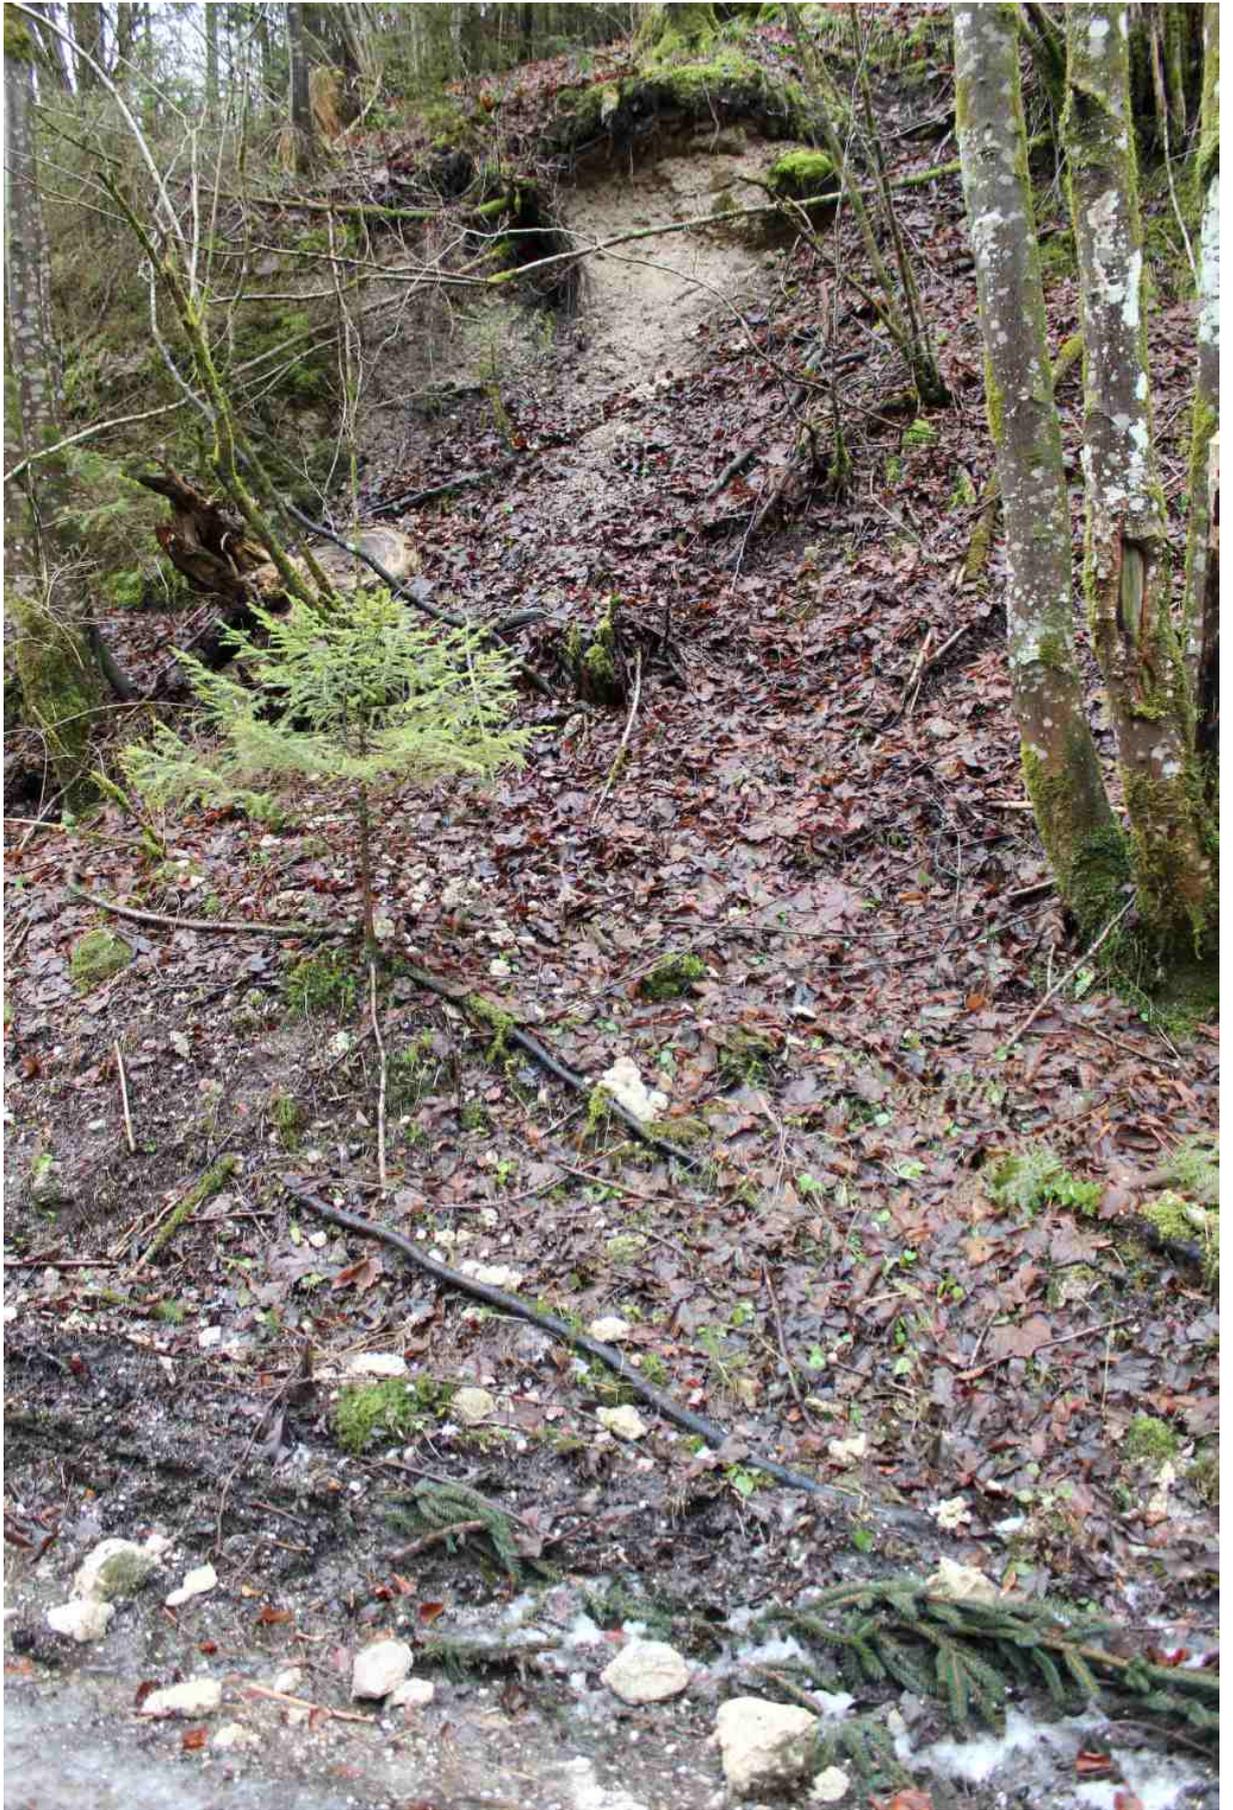
Moränenaufschluss, empfindlicher Hang mit Nagelfluh und Molasse
Bild 5

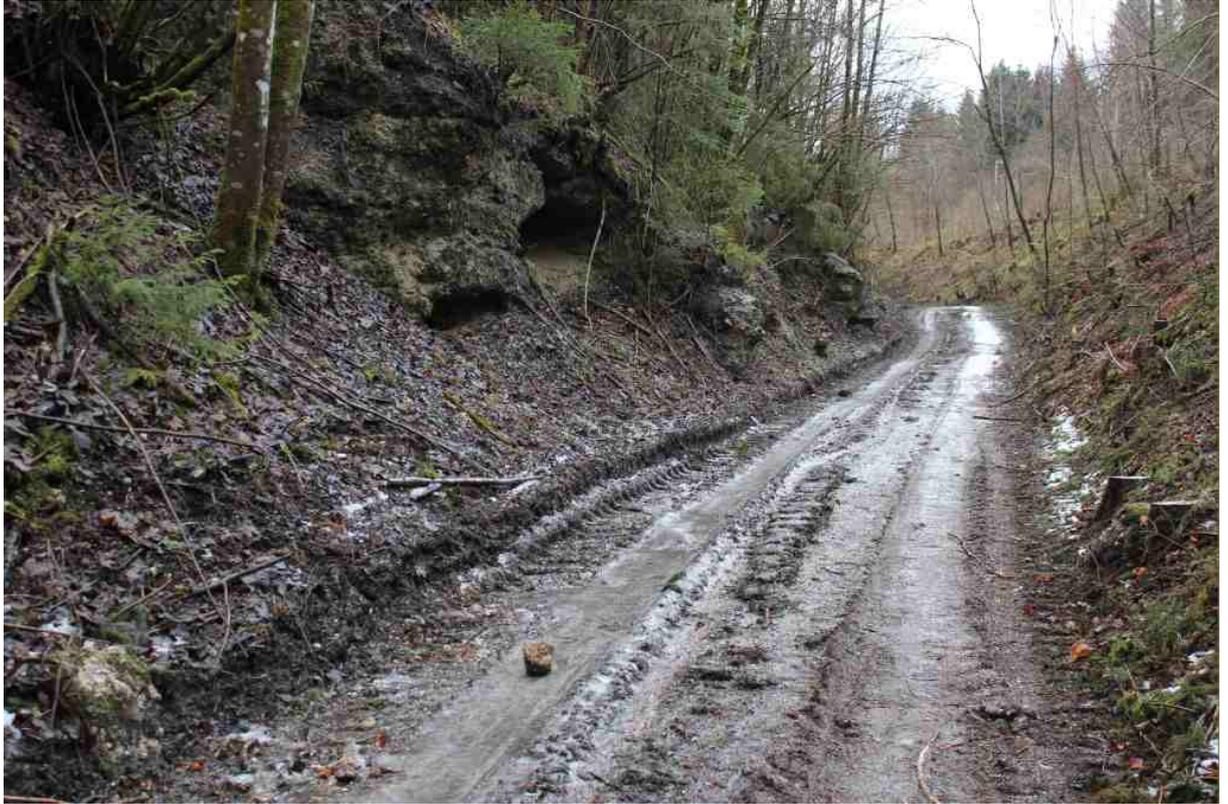
Bild 6

Hang gegenüber gerodet

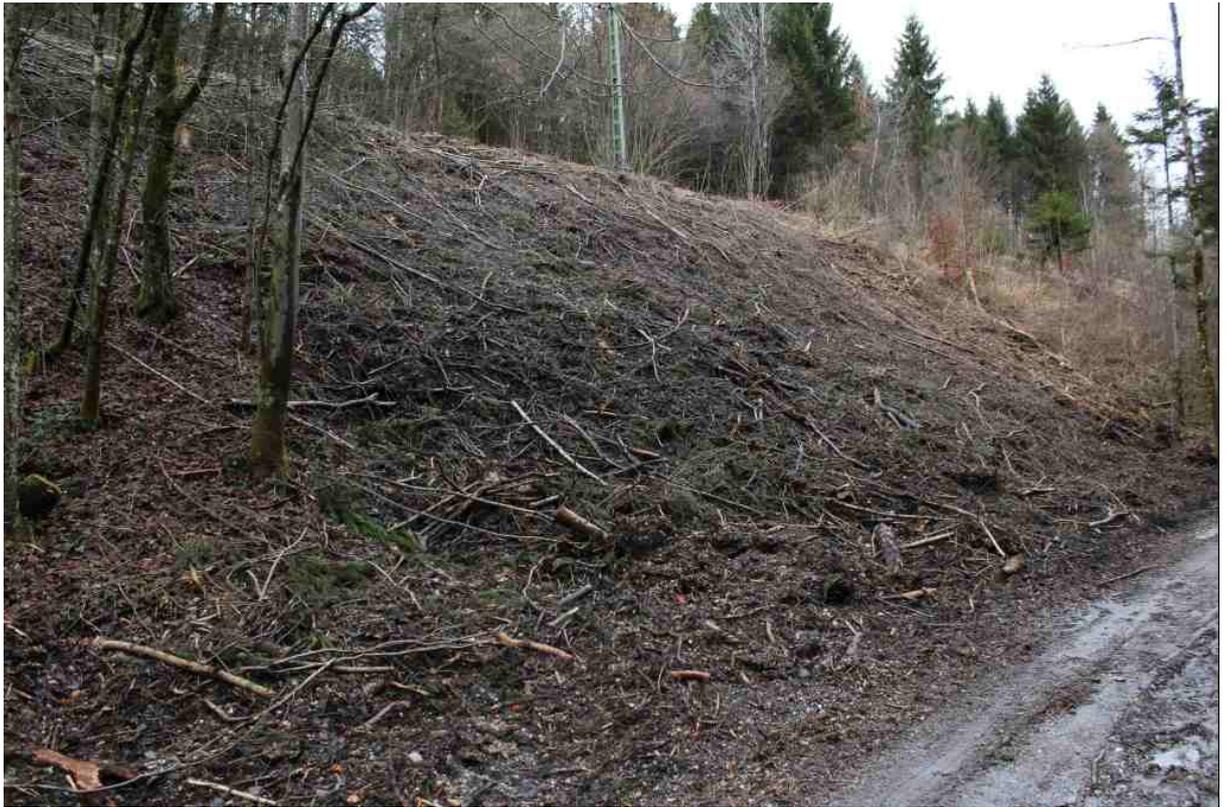
Bild 7

Hang gerodet Wie wirkt sich das aus auf...?

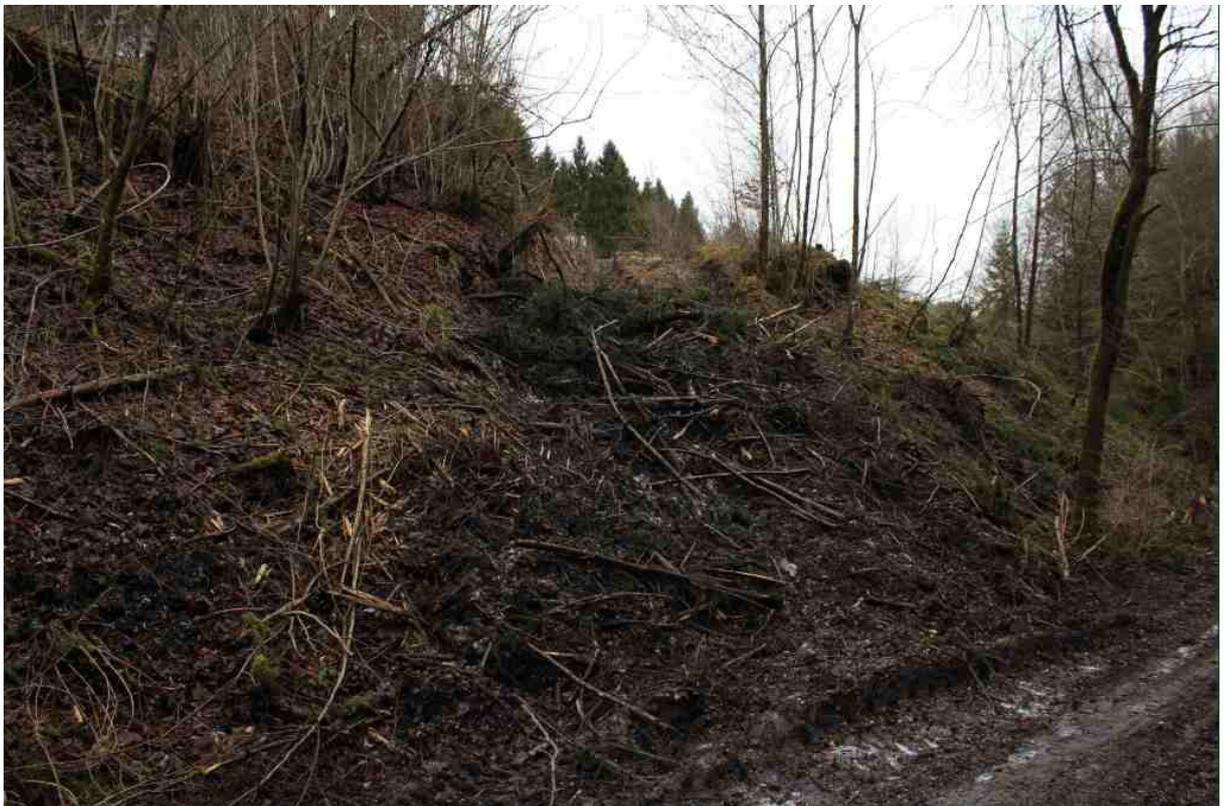
Bahnböschung von Harvestern befahren Ende 2013 mit
Fichtenabfällen
Bild 8

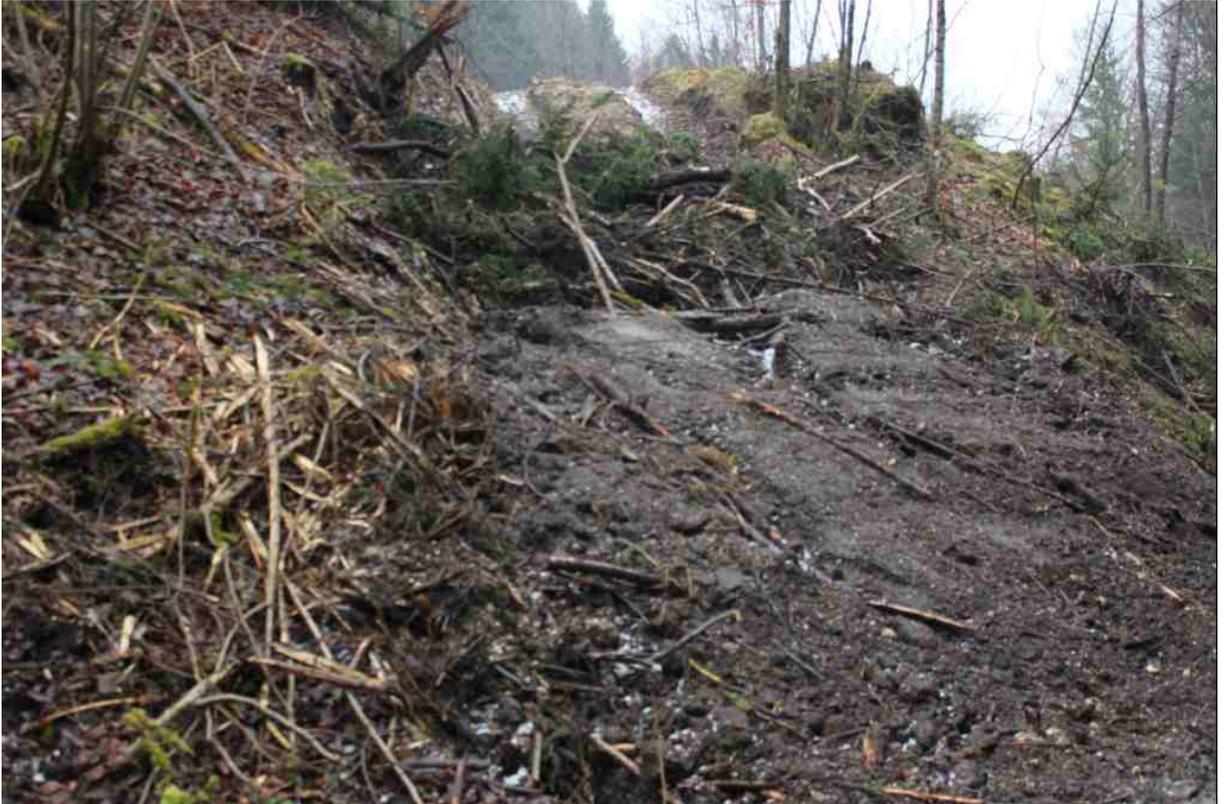
Die gleiche Stelle Mitte Januar 2014: Es wurde versucht, den Boden zu planieren:
Bild 9

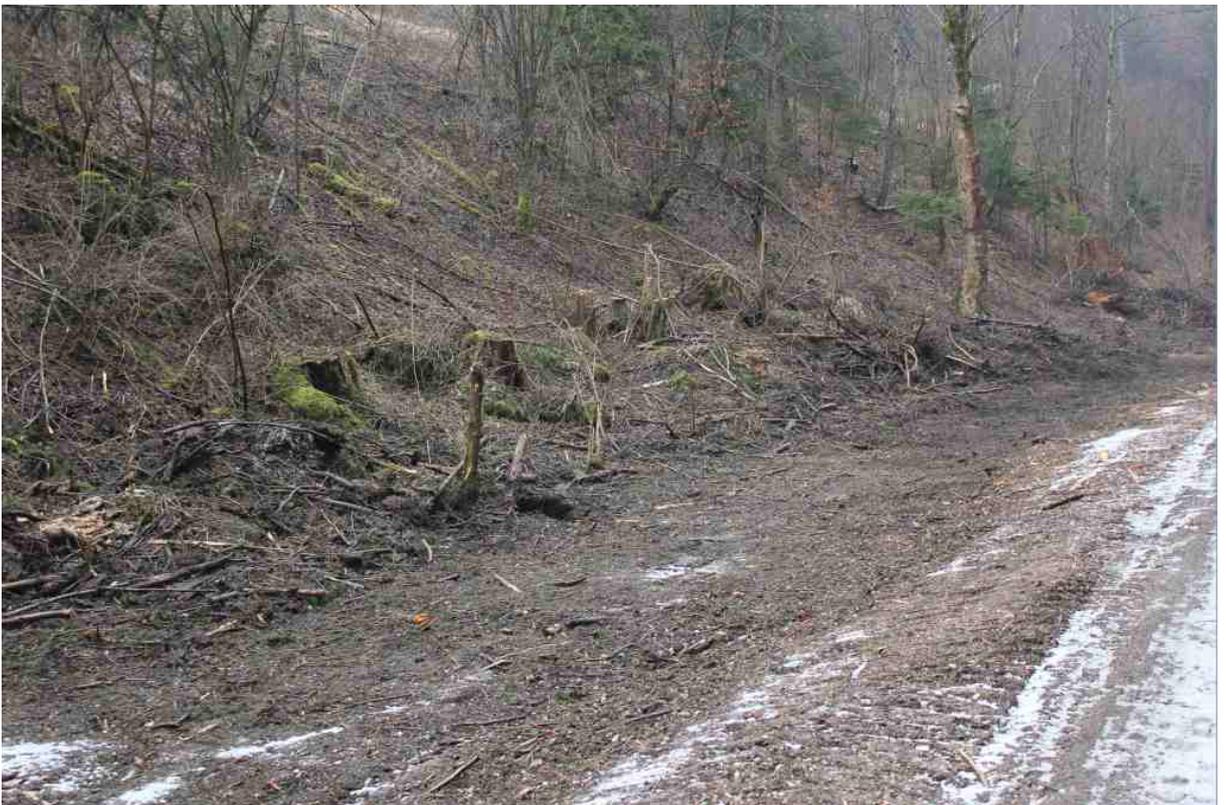
Mutterboden mit Krautschicht völlig abgetragen mit Bagger
Bild 10

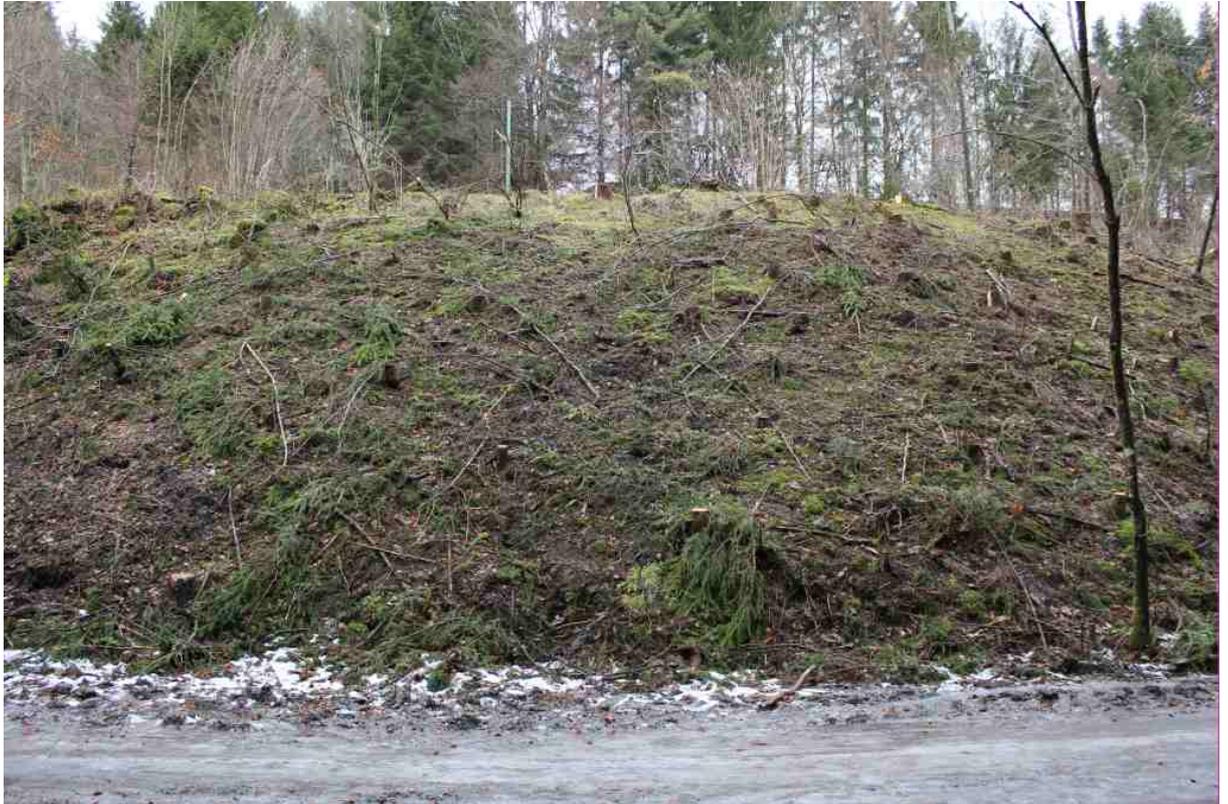
Gerodeter Hang mit Fichtenabfällen
Bild 11

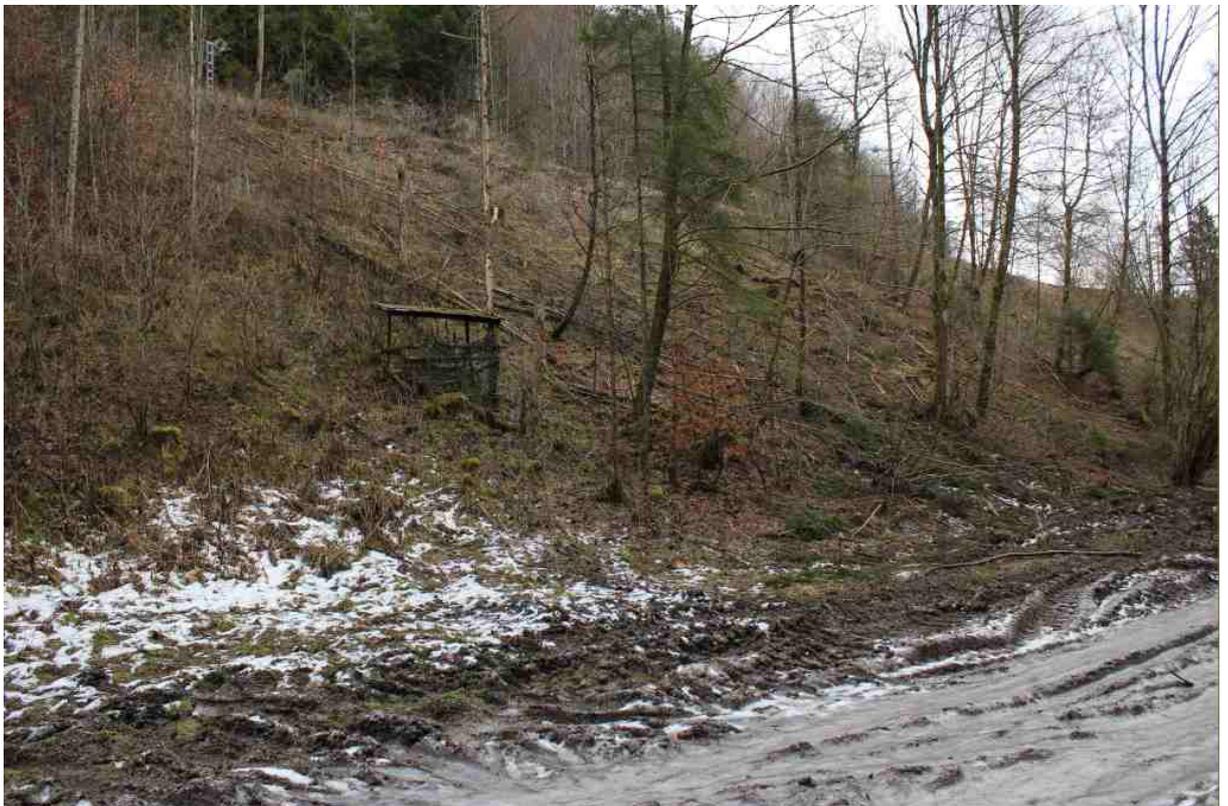
Stelle mit Jägerstand Januar 2014
Bild 15

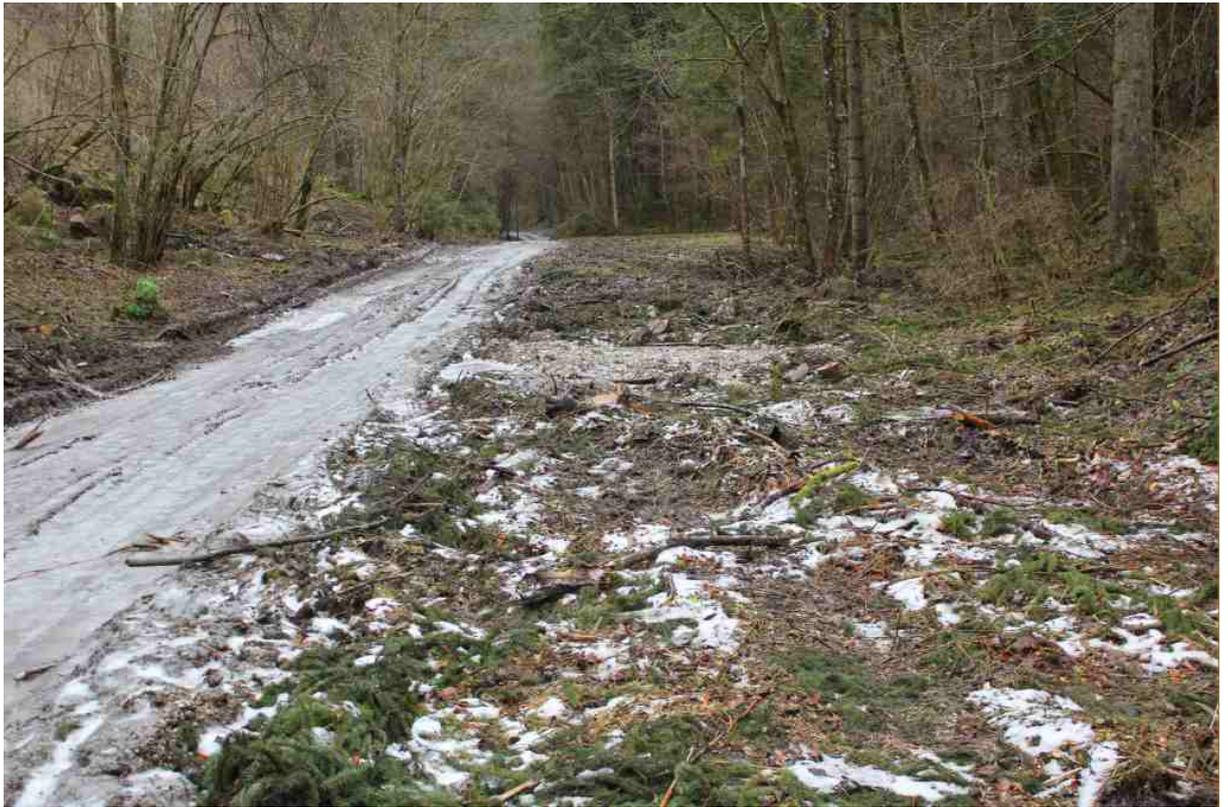
Krautschicht neben dem Weg zerwühlt/Fichtenabfälle
Bild 17

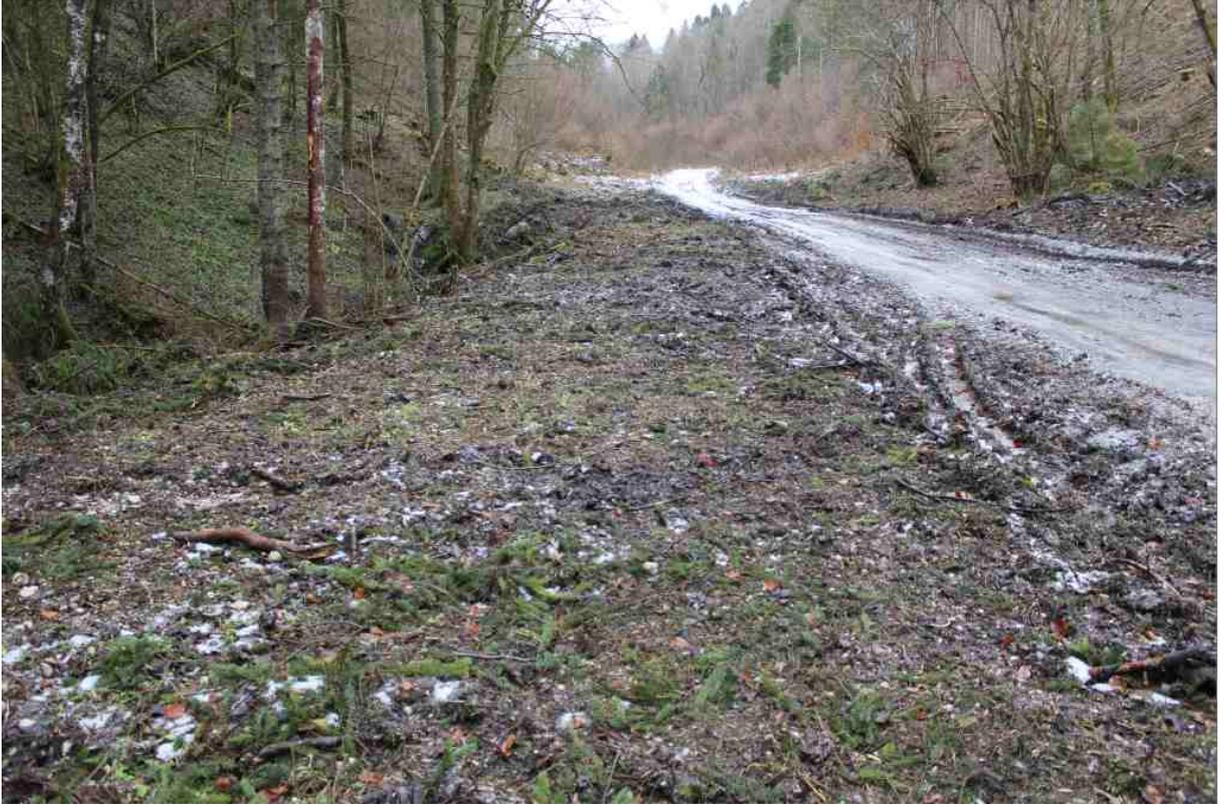
Fichtenabfälle im Bachlauf (links):
Bild 19

Die Fichtenabfälle versauern Böden und Quellen.

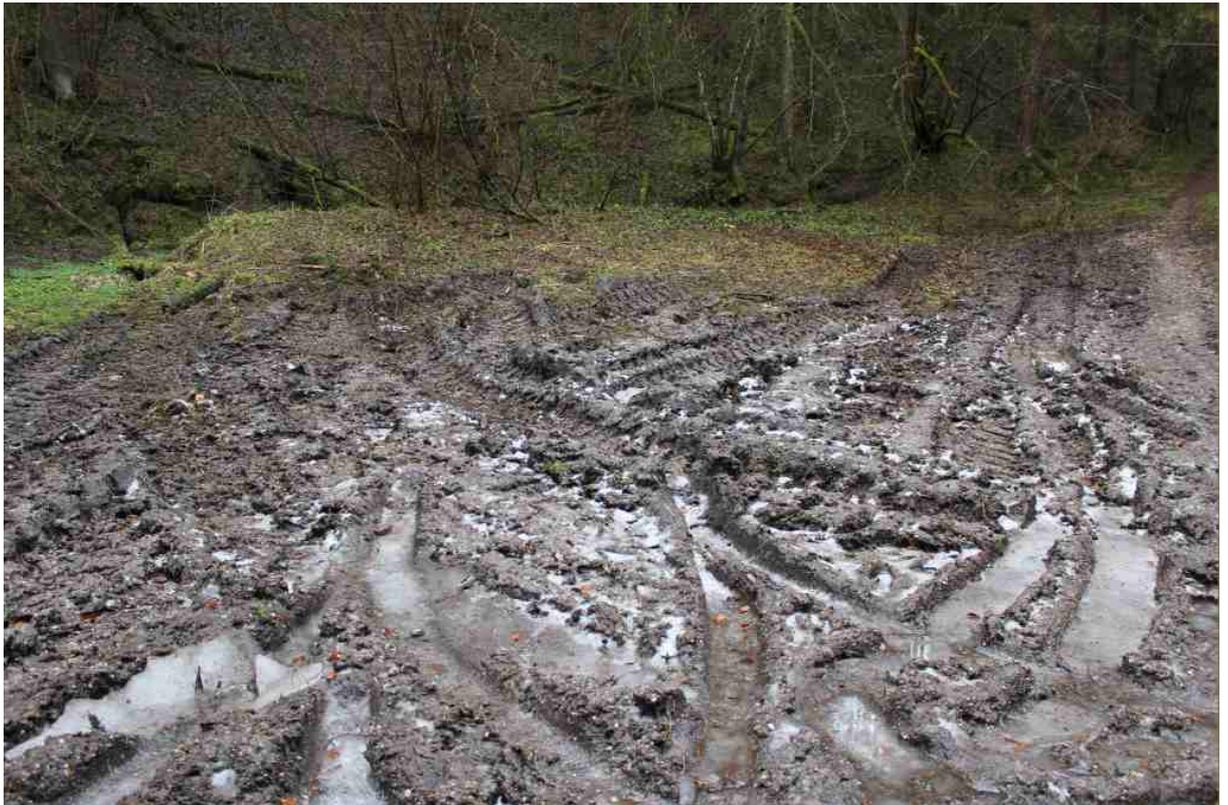
Fahrspuren
Bild 20

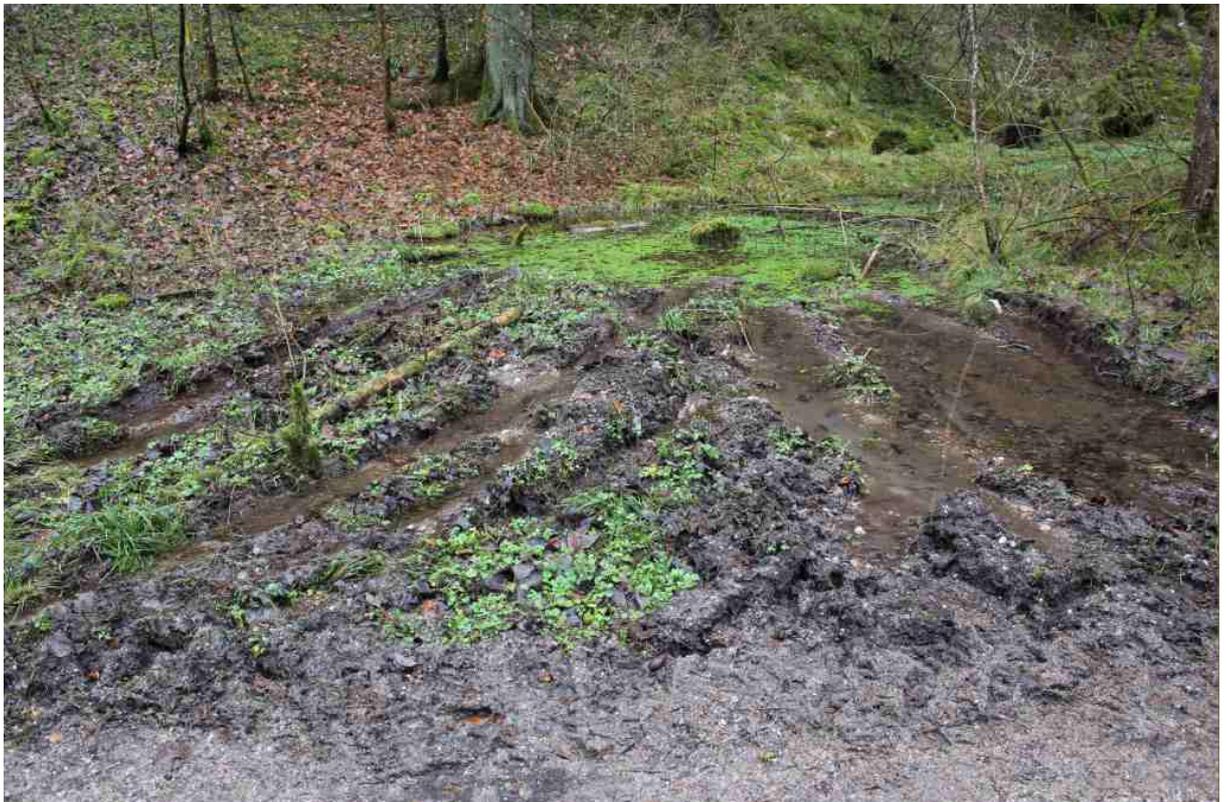
Befahrene Quelle kurz vor dem Aquädukt (Amphibienlaichgewässer)
Bild 21

Quellen wurden erheblich beschädigt. Dies stellt einen Verstoß gegen § 30 Bundesnaturschutzgesetz dar.

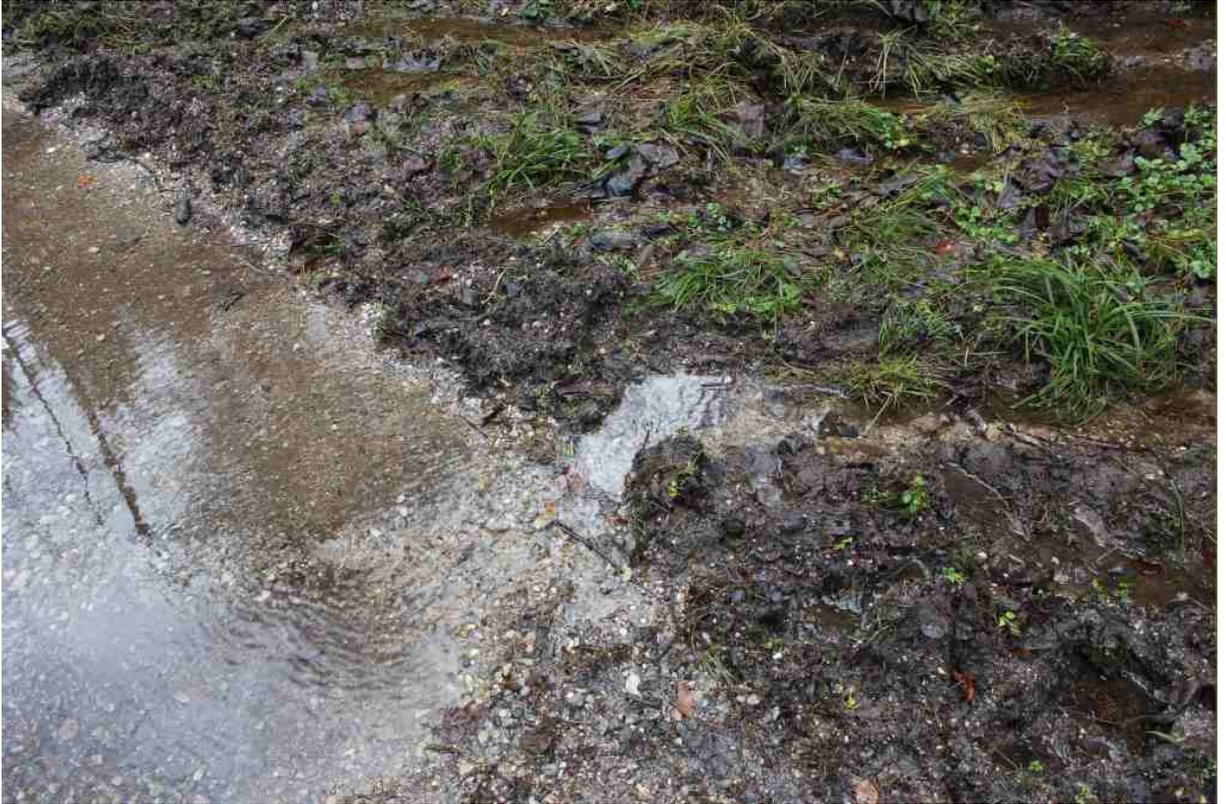
Das Wasser läuft nun auf den Weg (Drainage beschädigt durch
schwere Geräte)
Bild 23

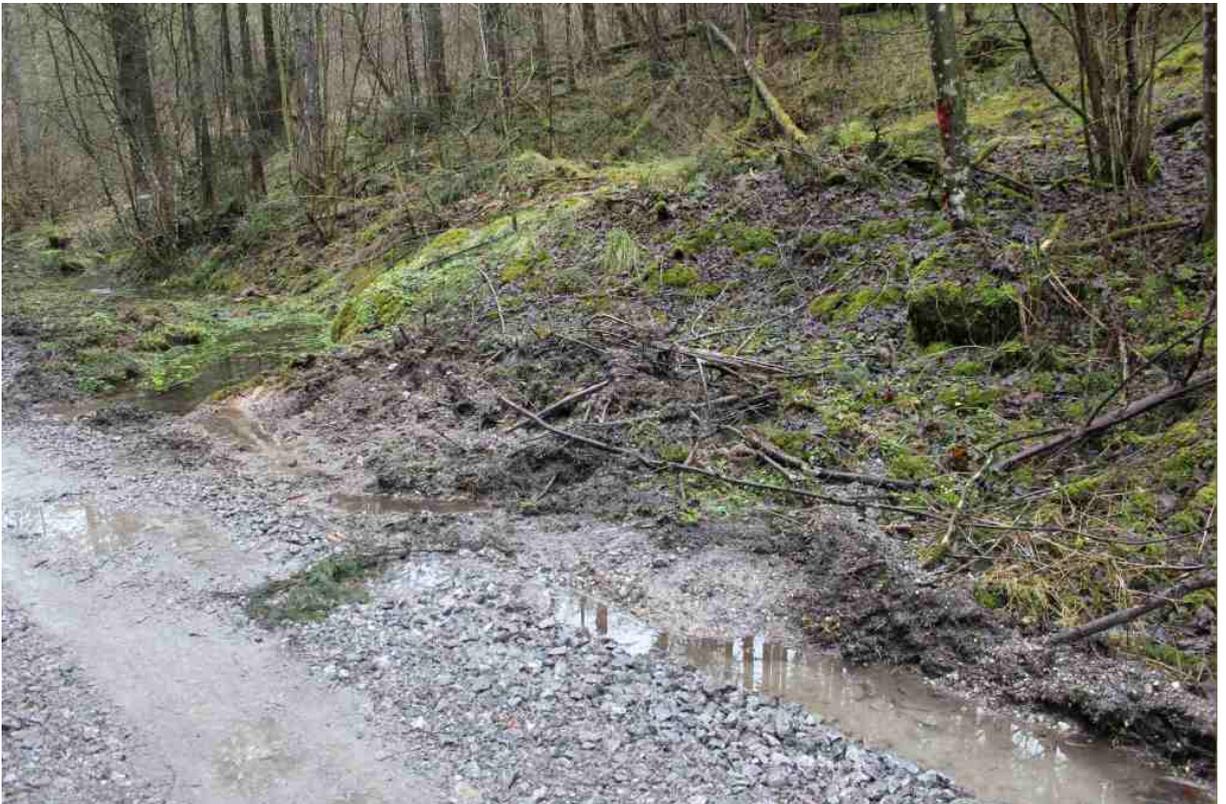
Befahrene Tuffsteinquelle nach dem Aquädukt
Bild 24

Tuffgesteinsbildungen können dadurch ganz verschwinden. Bestimmte Pflanzen, die magere Böden bevorzugen, können nicht mehr existieren, die Lücke füllen Neophyten.

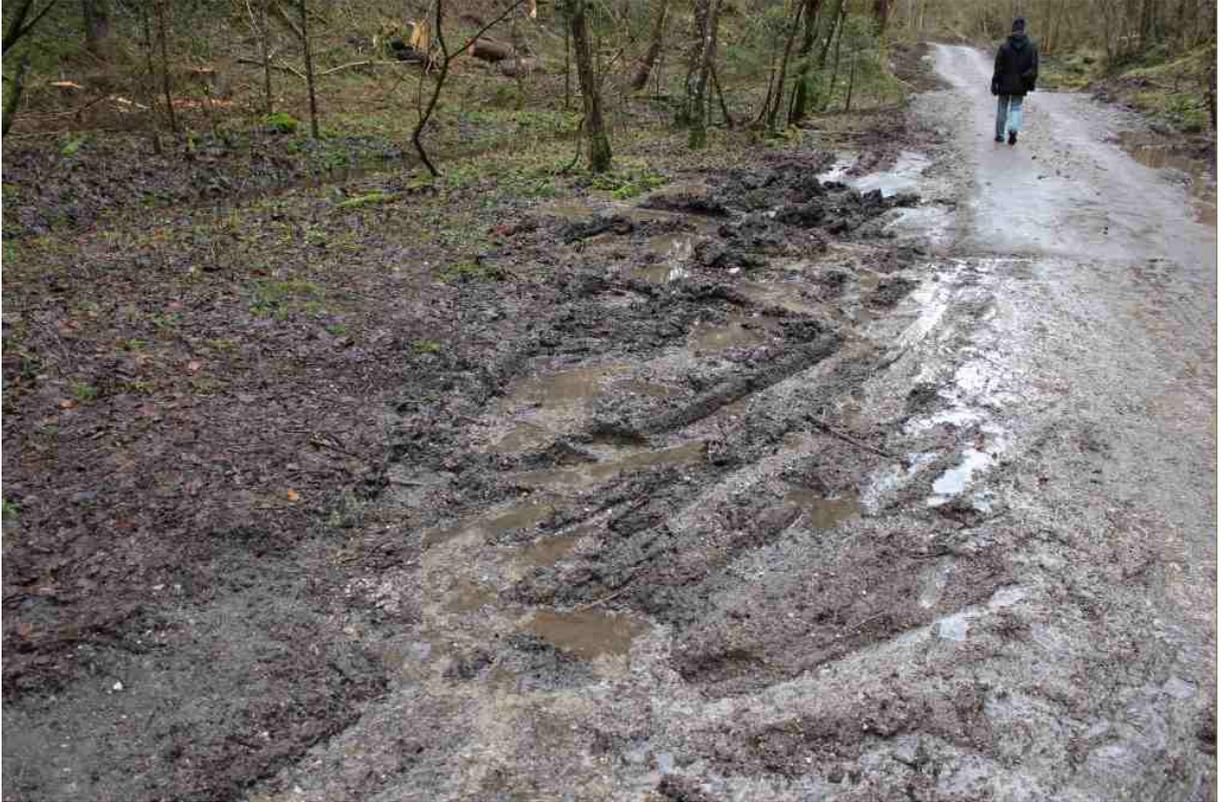
Der Weg wurde mit Gleisschotter aufgeschüttet/verstärkt, weil die schweren Geräte im Molasseuntergrund eingesunken sind
Bild 29

Der Weg wurde komplett zerstört; vor wenigen Jahren wurde er auf Kosten der Gemeinde Valley saniert. Hier sind bereits Sanierungsgespräche am Laufen.

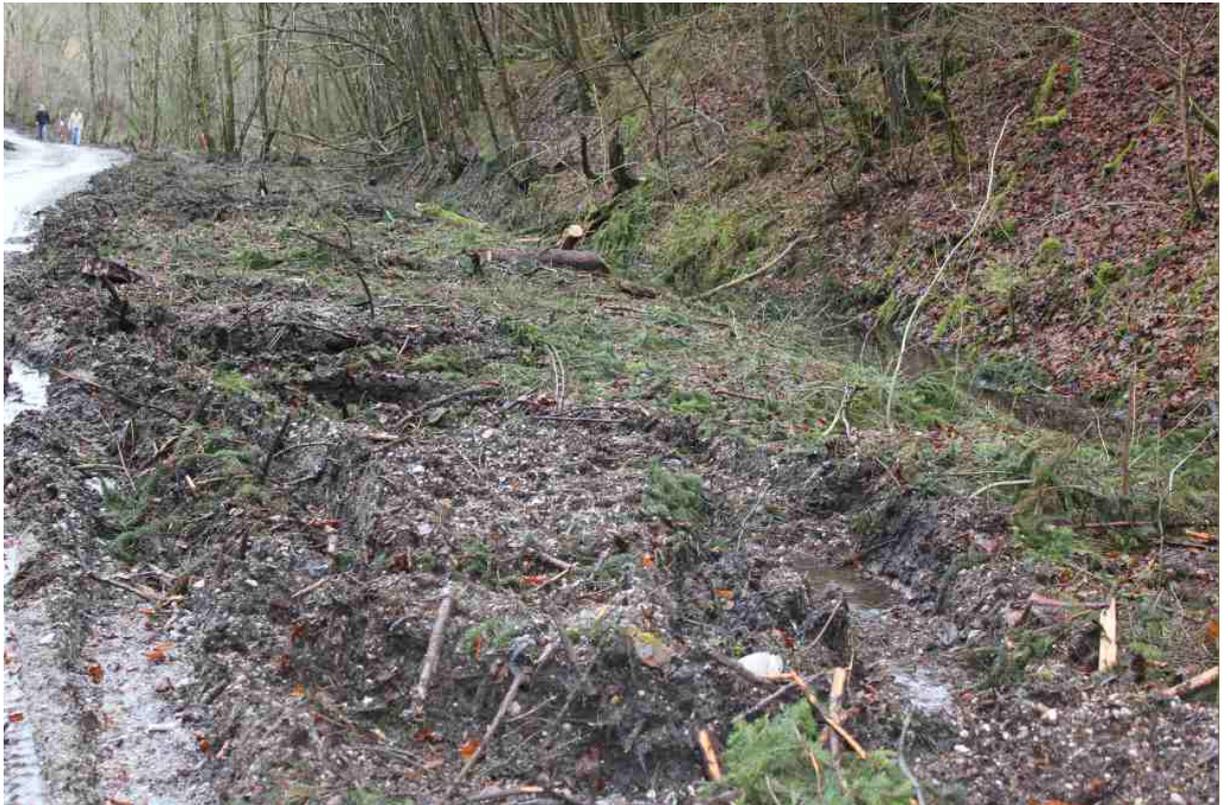
Bild 31

Krautschicht zerwühlt, Fichtenabfälle

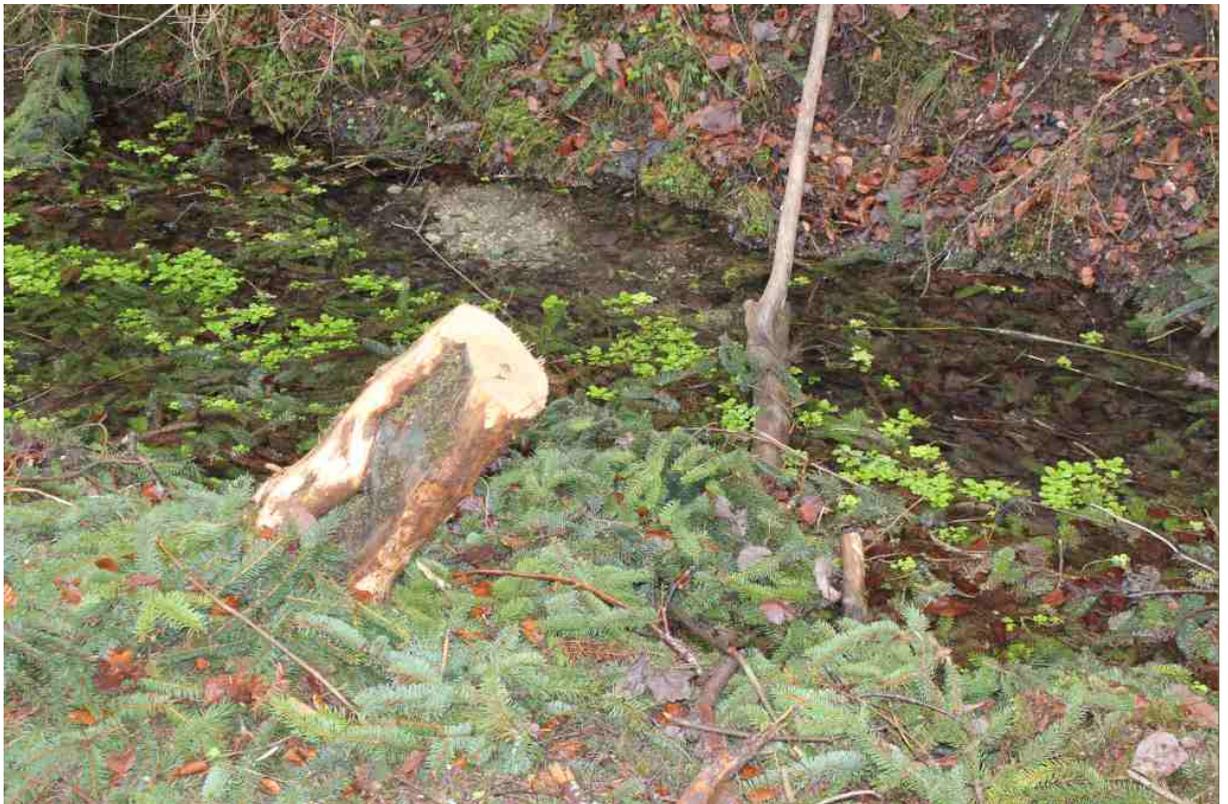
Fichtenabfälle im Bach (auf der ganzen Strecke bis Grubmühle)
Bild 32
